אגף בכיר איכות מים

# אתגרים בשמירה על איכות מקורות המים בישראל

שרה אלחנני – מנהלת אגף איכות מים

יום עיון – השפעות ודרכי התמודדות של זיהום סביבתי בקרקע ובמים

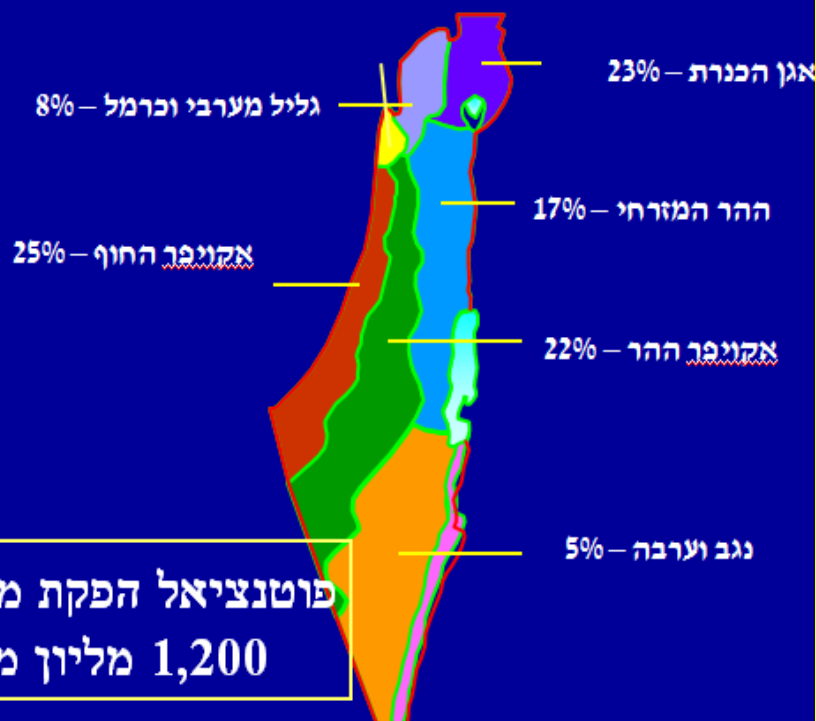
## מקורות המים הטבעיים בישראל

פוטנציאל הפקת מים שפירים:  
1,200 מליון מ"ק/שנה

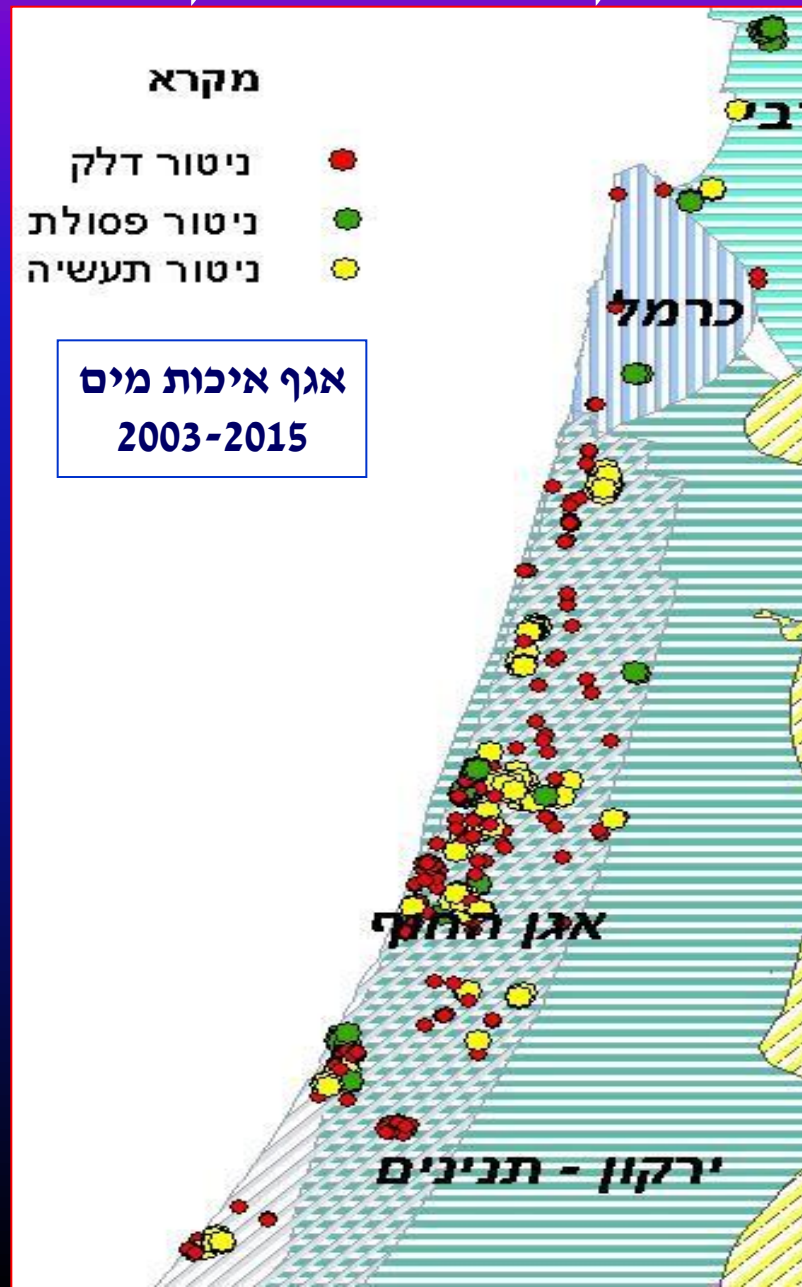
# מערך הניטור הייעודי לאיתור מזהמים באקויפר החוף

נקדחו 1257  
קידוחי ניטור  
ייעודיים  
לגילוי מוקדם  
של מזהמים

משמש גם  
כמערך התראה  
לאבטחת איכות  
מי שתיה של כ-  
1000 קדוחי  
הפקה

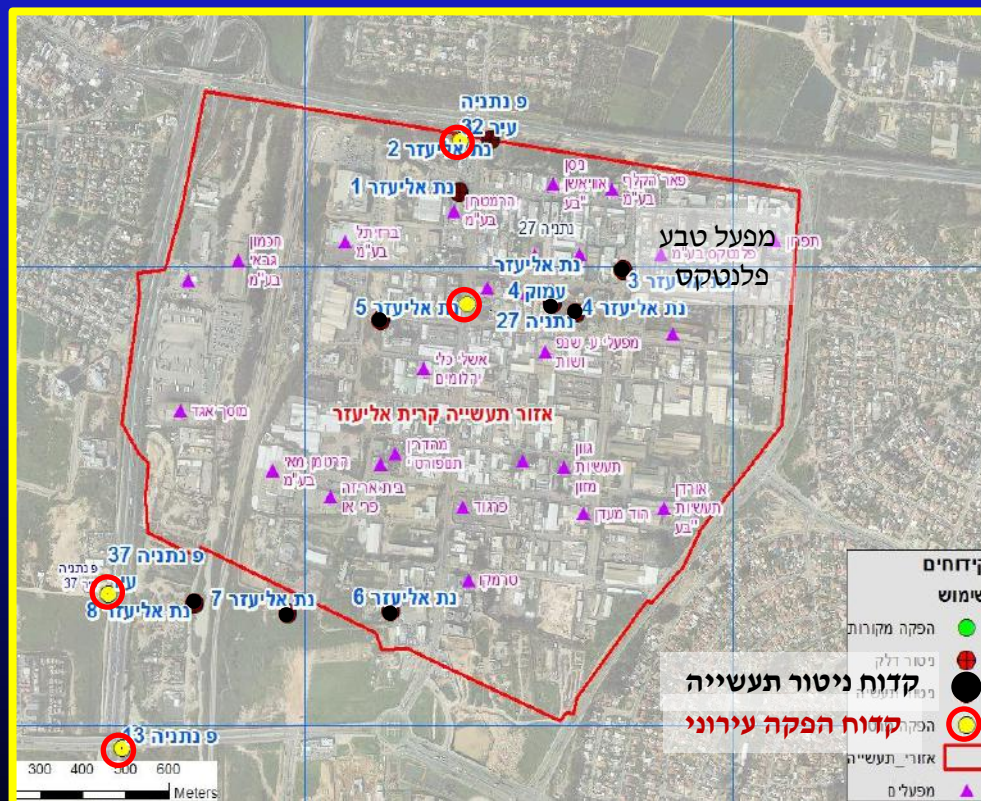
**דוגמא למערך ניטור באזור תעשייה קריית אליעזר, נתניה**

- נקדחו למעלה מ-400 קדוחי ניטור יעודיים שמטרתם לאתר מוקדי זיהום ולהעריך את היקף התפשטותם במרחב וכן לשמש התראה מוקדמת למניעת זיהום קידוחי הפקה לשתייה
- המטרה לנקוט פעולות לעצירת הזיהום לטיפול במים המזהמים ולשיקום מוקדי זיהום
- אותרו כ- 40 כתמי זיהום מתעשיות, 63 קודחי הפקה נפסלו לשתייה מזיהום תעשייתי
- המפעלים המשפיעים ביותר הן התעשיות הביטחוניות שהוקמו לפני עשרות שנים וכן תעשיות מתכות, ציפויי שטח, ותעשיות כימיות.

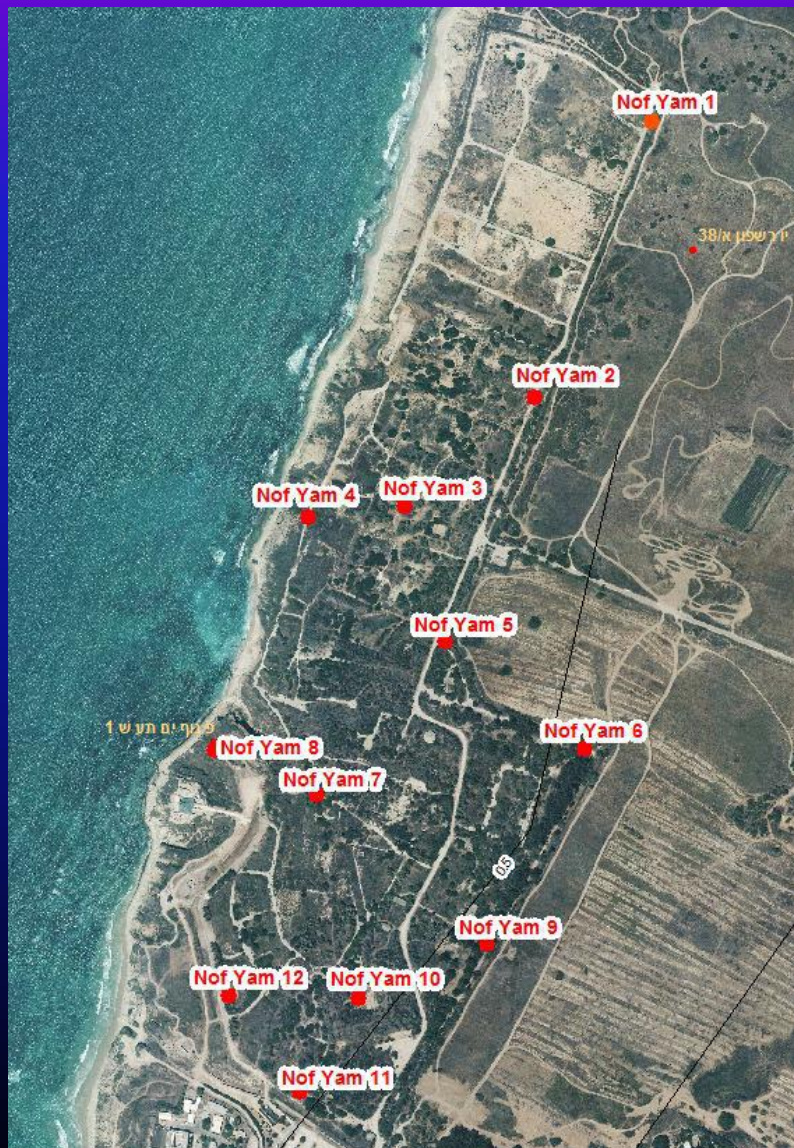
# תע"ש נוף ים - אתר אפולוניה

מפעל התע"ש בנוף ים פעל בין השנים 1950-1995 ובשטחו התבצע ייצור של חומרי נפץ והדף שונים ושל חומרים אזוריים, בהם חומרי בסיס לייצור חומרי הדברה שונים.

בשטח המתחם נקדחו 12 קידוחי ניטור למי התהום: 7 קידוחים נקדחו במוקדי זיהום פוטנציאליים ו- 5 קידוחי ניטור נקדחו בגבולות המתחם, פרט לגבול המערבי לכיוון חוף הים.

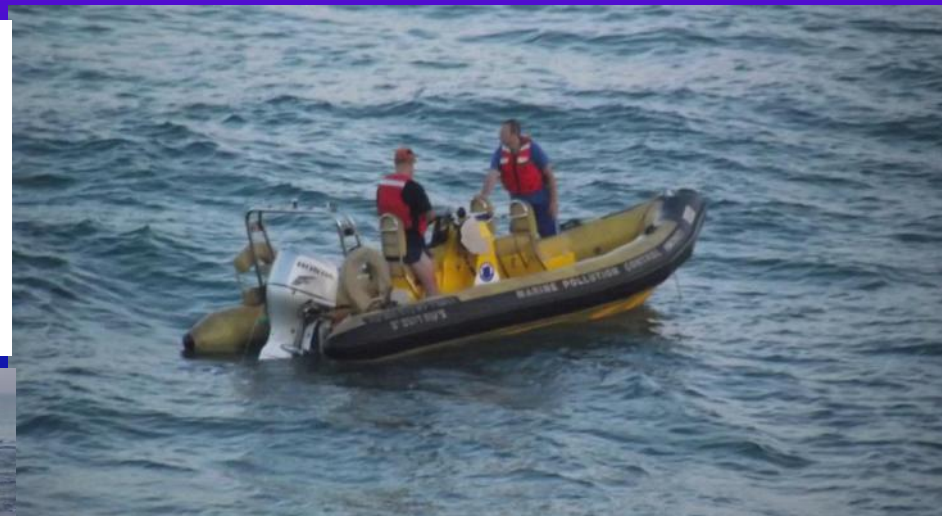
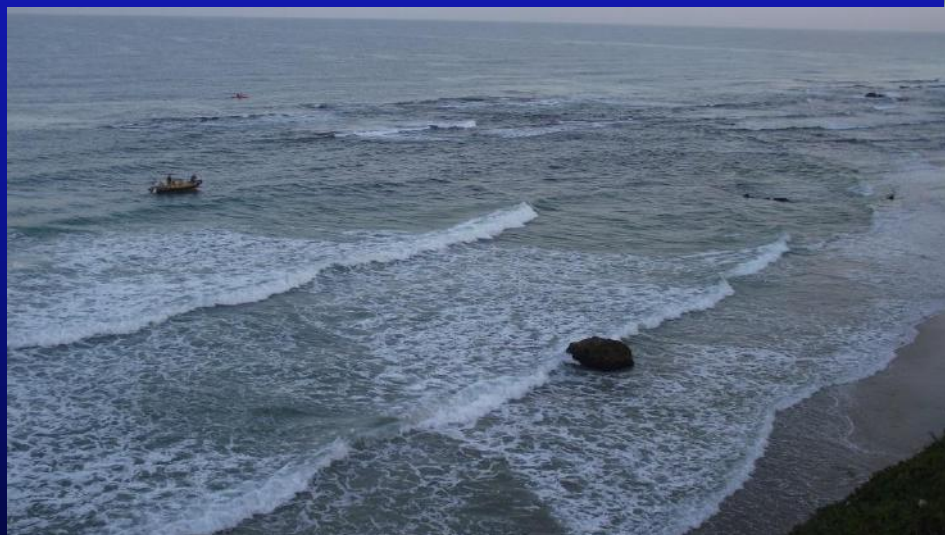
# הממצאים במי התהום הובילו לבדיקה מחודשת של מרכיבי הכתם הצהוב בים ע"י היחידה הארצית להגנת הסביבה הימית

**במי ים נמצאו המזהמים  
(שאותרו גם במי התהום)  
במרחק של כ- 70 מ' מהחוף**

דגימות נלקחו למעבדה של משרד הבריאות  
ולמעבדה הלאומית לאיכות מים של רשות המים

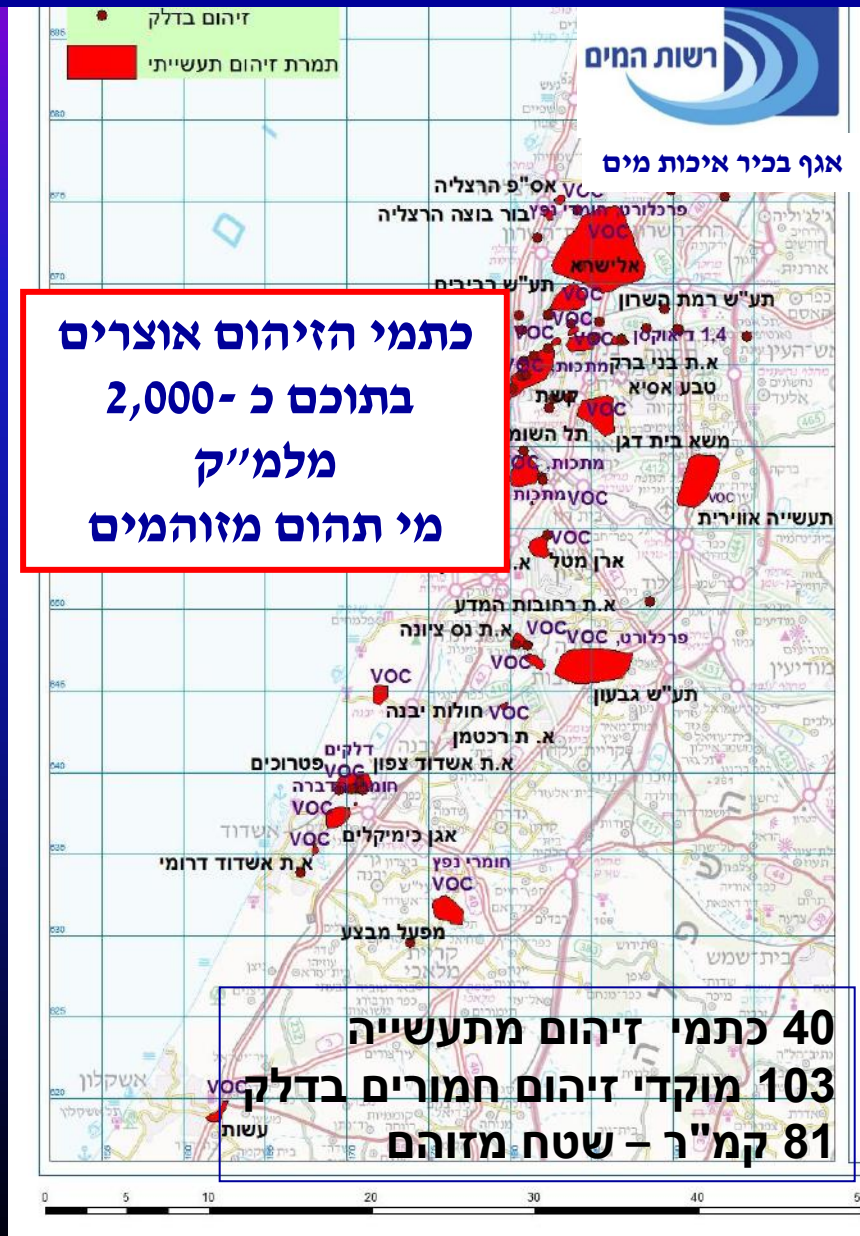
# מוקדי זיהום עיקריים מתעשייה ונפח מי התהום שזוהמו (מלמ"ק)

- מפת כתמי הזיהום מבוססת על:  
• דיגום בכ- 1250 קידוחי ניטור ייעודיים.
- מאות קידוחי הפקה ב- 150 נמצא זיהום תעשייתי
- הפעלת מודלים נומריים לחיזוי התפשטות תמרות זיהום

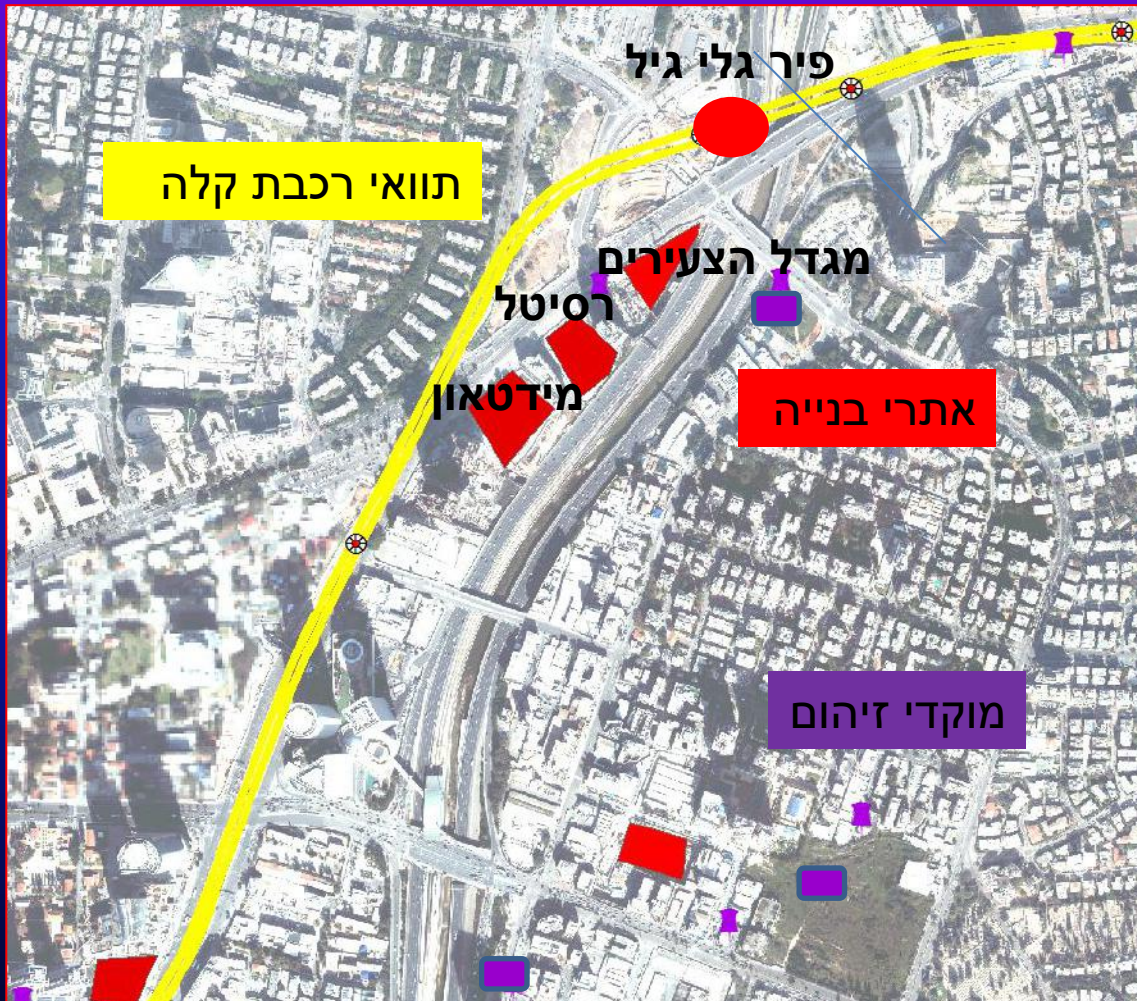
# פתוח תשתיות בגוש דן לצד מוקדי זיהום תעשייתי בחמרים נדיפים במי התהום

- אילוצי בנייה בקרבת מוקדי זיהום במי תהום סיכון לחשיפת הציבור למזהמים אורגנים נדיפים (ערבי נחל, מגן)
- הגבלה/איסור שאיבות להנמכת מפלס בעת בנייה: מחשש לניוד מזהמים במי התהום וסיכון למבנים סמוכים
- קושי בסילוק המים הנשאבים לצורך בנייה - החדרה, ביוב, ניקוז

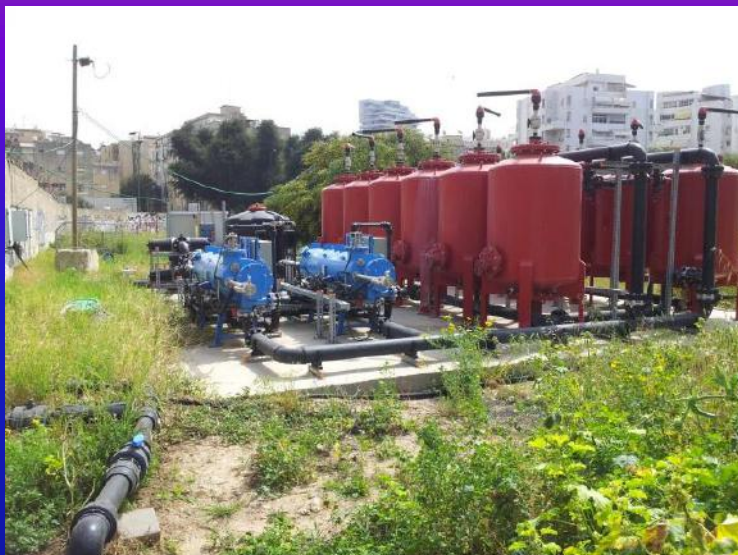
# מערך שאיבה בערבי נחל למניעת נדידת זיהום לעבר פיר גלי גיל

- פתרון: כליאה הידראולית על ידי שאיבה באתר ערבי נחל במקביל לשאיבה בגלי גיל.
- 4 בארות הפקה בספיקה של 45-60 מק"ש.
- תחילת הפעלה באפריל 2014
- טיפול במים על ידי ספיחת המזהמים על גבי פחם פעיל וסילוק לנחל איילון
- תוצאות: לאחר חצי שנה שאיבה יש ירידה בריכוז הזיהומים מחוץ לאתר

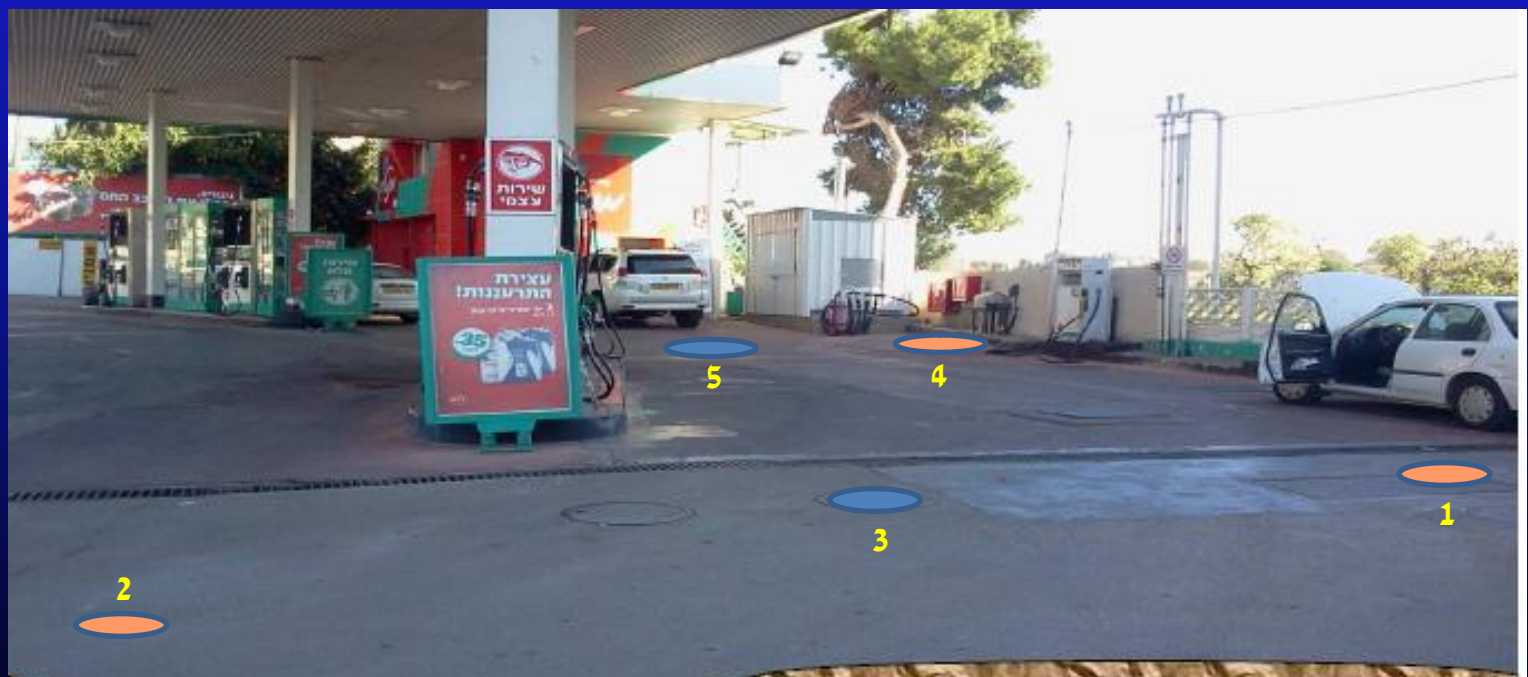
# טיפול אלקטרוביולוגי - תחנת דלק רמתיים

## באמצעות העשרת מי התהום בחמצן להאצת הפרוק הביולוגי

המערכת מורכבת ממערכות אלקטרודות היוצרות אלקטרוליזה ובכך מגדילה את ריכוז  
החמצן במים ומעלה את ערכי פוטנציאל החמצון- חיזור

קידוח עם  
ריאקטור

קידוח  
ניטור

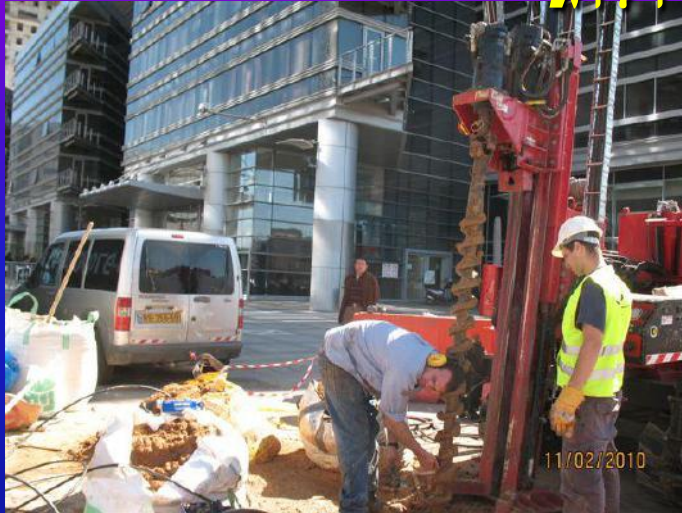
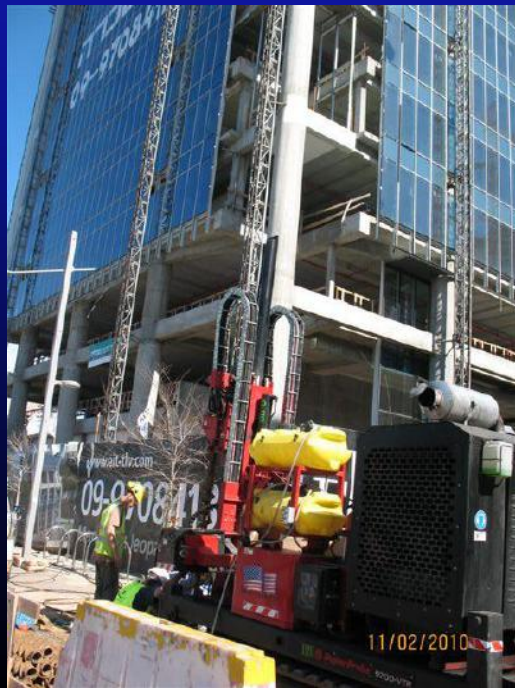
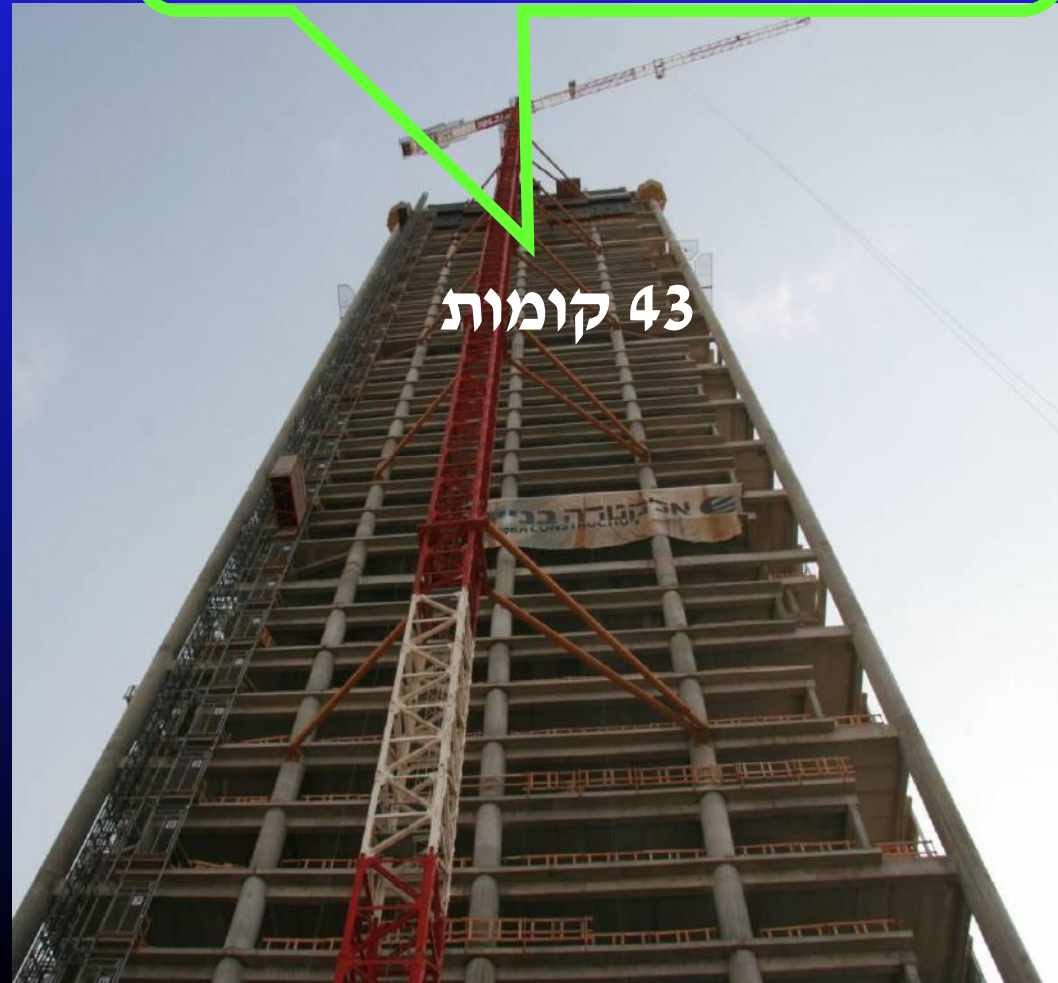
# שיקום מי תהום בבית אלקו רח' יגאל אלון ת"א

קדיחת קדוחי ניטור מסביב למבנה

לקראת בניה באתר שבו פעלה בעבר חב' אמקור בת"א, התגלה ריכוז גבוה של חומרים אורגניים נדיפים (VOC's) במי התהום

43 קומות

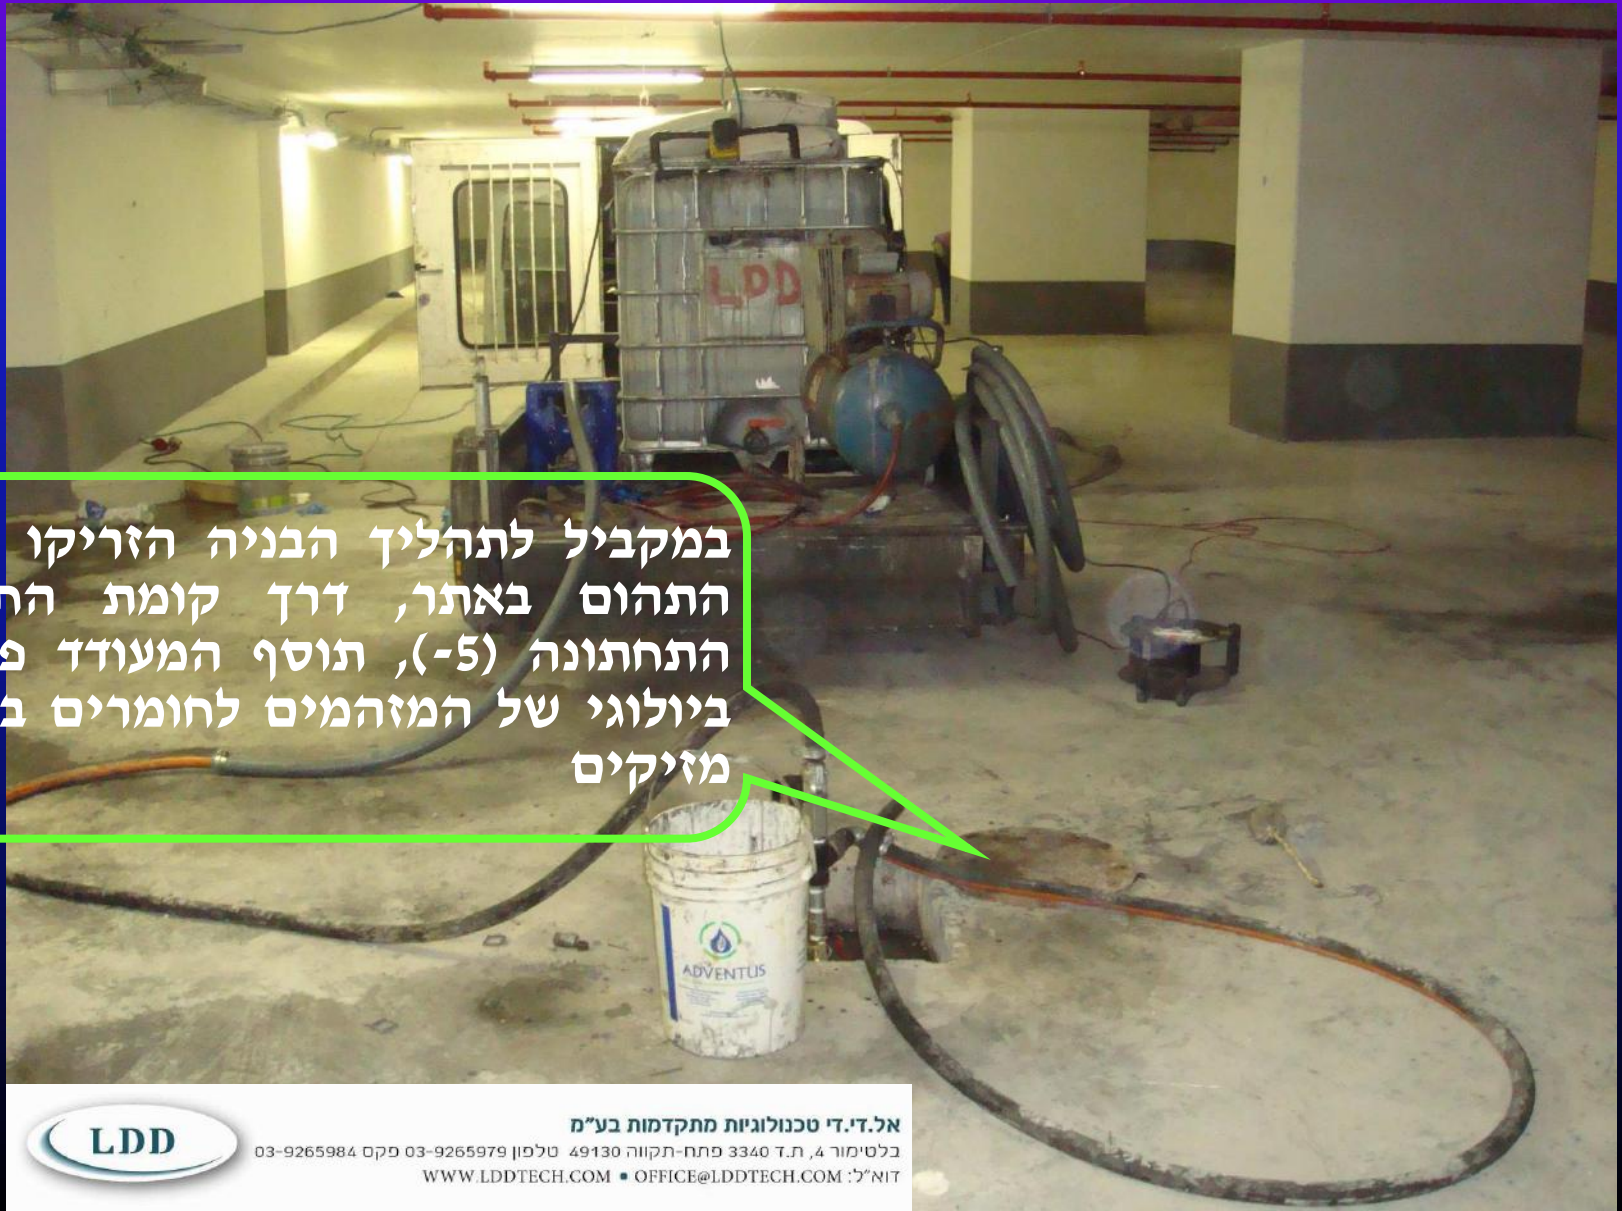
# שיקום מי תהום באתר אלקו

האצת הפרוק הביולוגי של TCE באמצעות הזרקת EHC-F מקור פחמני וברזל 0 ערכי  
ב-6 בארות הנמצאות בחניון 5 קומות מתחת לפני הקרקע

במקביל לתהליך הבניה הזריקו למי  
התהום באתר, דרך קומת החניון  
התחתונה (-5), תוסף המעודד פרוק  
ביולוגי של המזהמים לחומרים בלתי  
מזיקים

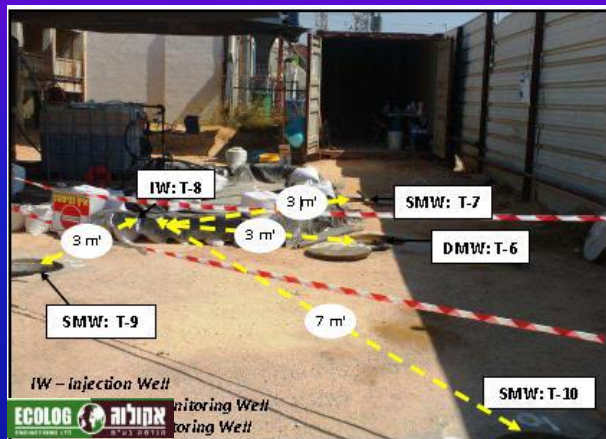
א. פיילוט לבחינת היתכנות השיטה ותכנון

החדרת המחמצן פוטסיום פרמנגנט  $\text{KMnO}_4$

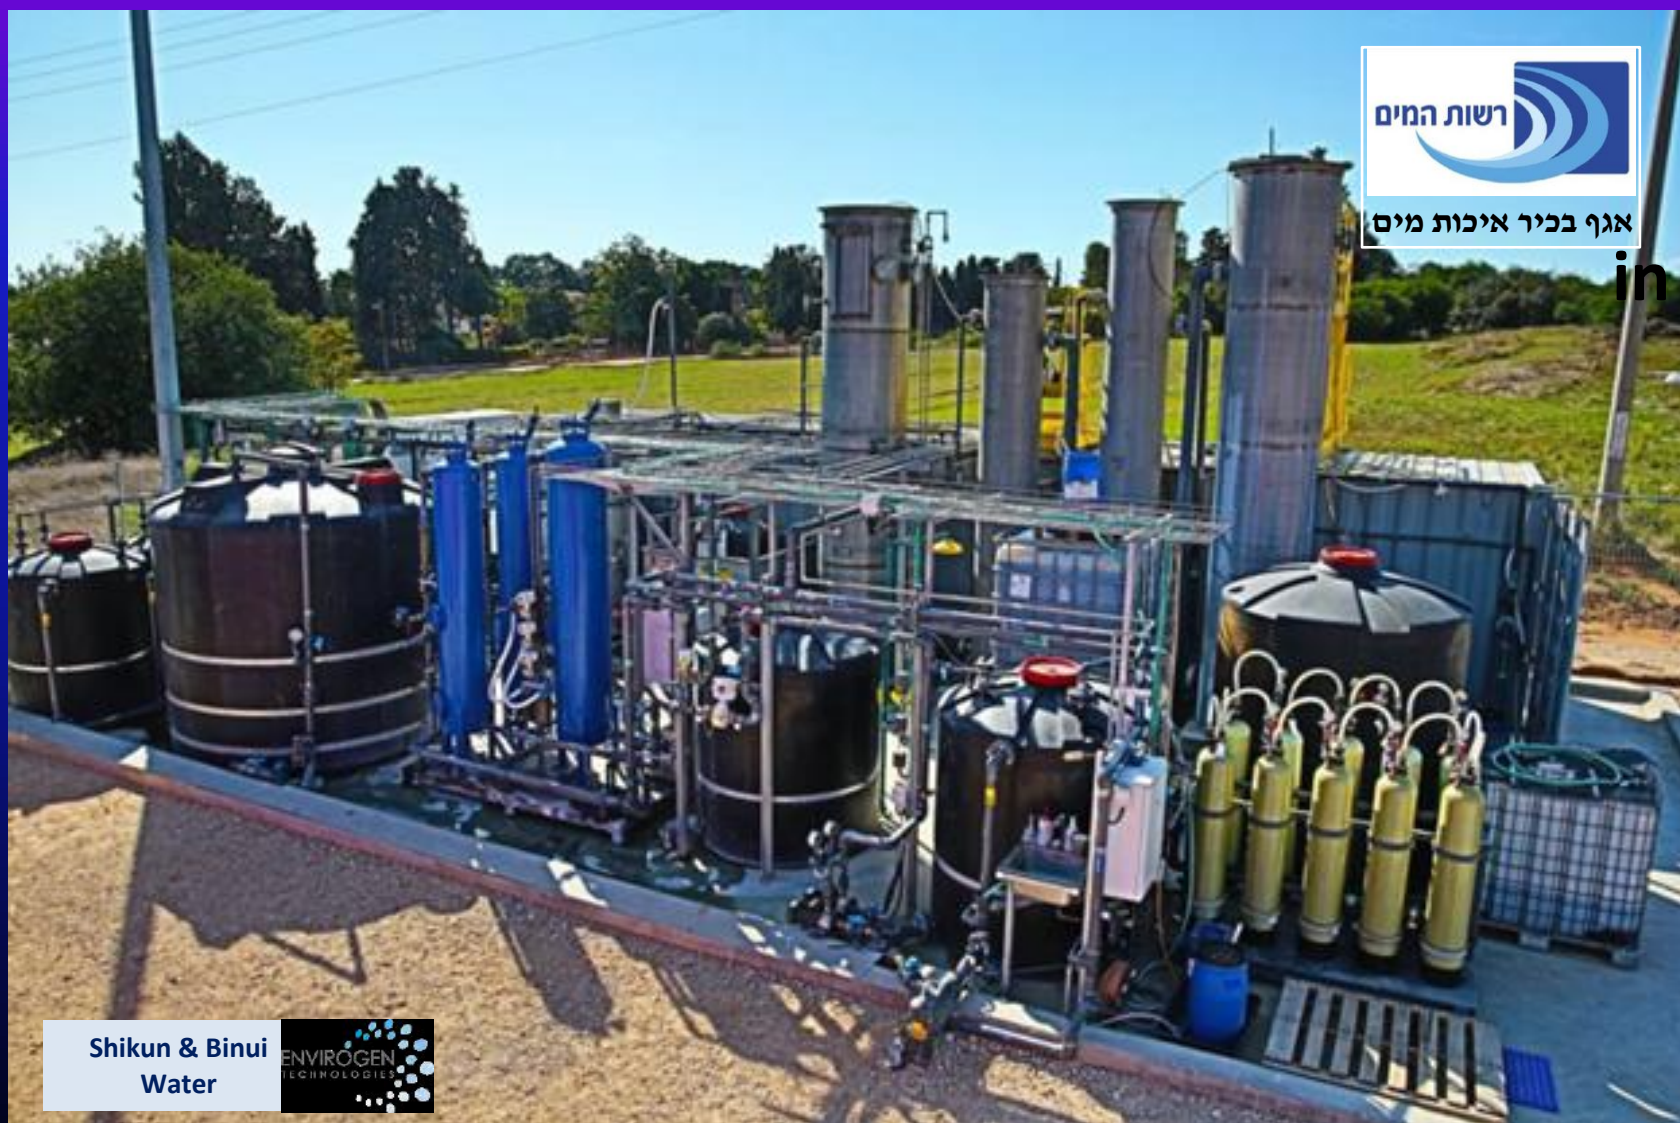
# מתקן הדגמה (פיילוט) לטיפול במי תהום מזוהמים – תע"ש רמה"ש

## הפעלה: 24.8.14-12.6.15

בהכנת המרכז ליישום תכנית השיקום לטיפול במים המזוהמים מתחת לרמה"ש
