**החברה לשירותי איכות הסביבה**

**חלופות לשיקום קרקעות מזוהמות**

**תע"ש נוף ים - פיילוט**

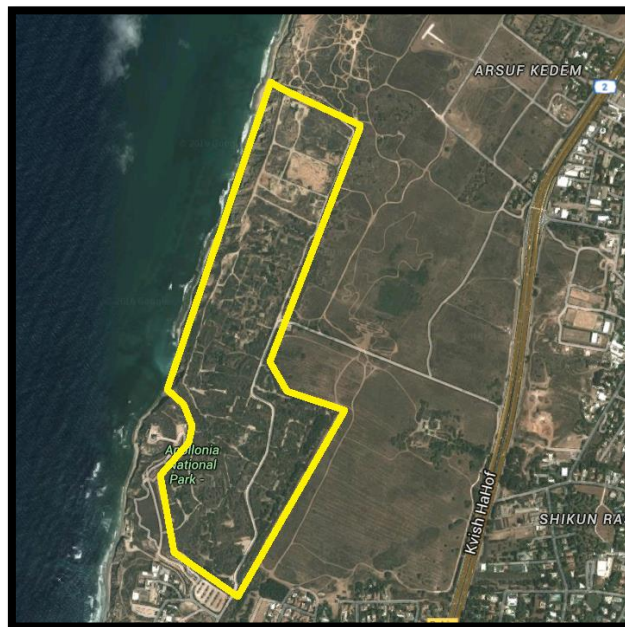
תצ"א אתר תע"ש נוף ים<sup>10</sup>

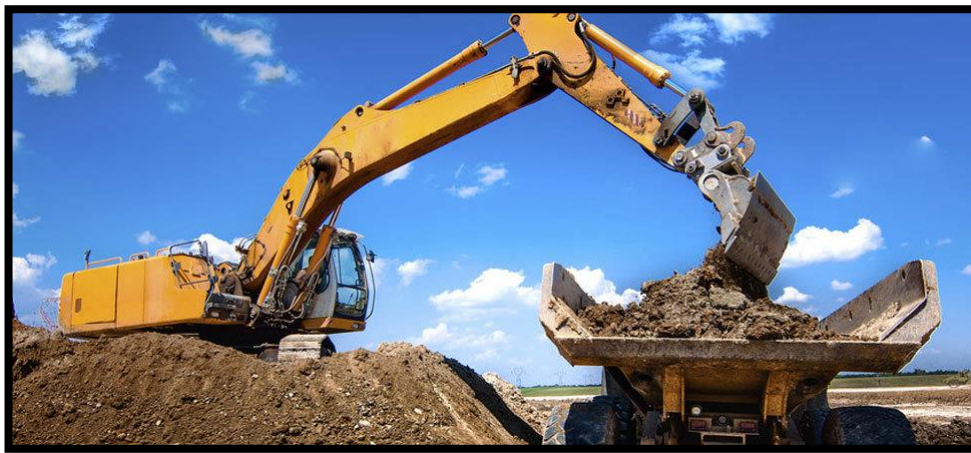
חפירה מתבצעת על ידי כלי צמ"ח כגון מחפרון, באגר ושופל, והובלות על ידי משאיות (לרבות סמי טריילר). על מנת להוביל חומרים מסוכנים נדרש רישיון הובלת חומרים מסוכנים לרבות רישיון לנהג המשאית. היתרים נוספים אשר עשויים להיות נדרשים (כתלות בעומק החפירה ואזור החפירה) - היתרי בנייה וחפירה מול רשות הרישוי המקומית ואישורים מחברת חשמל, בזק, מקורות, רשויות ביוב וכד'. בנוסף, באתר תע"ש נוף ים נדרש תיאום מול רשות העתיקות, לרבות תשלום על הצבת פקחים באתר בעת ביצוע חפירה, כאשר לפקחי רשות העתיקות סמכות להשהיית ועצירת חפירה במפגש עם עתיקות. כל משאית האמורה לעזוב את אתר ליעד ניתוב תעבור ניקיון חיצוני, במידה וישנן שאריות של קרקע מזוהמת עליה. בנוסף, כבישים בתוך אתר השיקום כולל כביש היציאה לנתיב תנועה חיצוני ייבדקו על בסיס יומי על מנת למנוע עקבות של קרקע מזוהמת.

כתוצאה מעבודות החפירה ומפעילות הצמ"ח ומשאיות ההובלה, ייתכנו השפעות מיידיות וקצרות טווח על הסביבה עקב שחרור אבק, ריחות ורעש. חפירה ופינוי של חומרים מסוכנים עלולים לשחרר אבק מזיק לאוויר ואדי מזהמים אשר יטופלו מיידית ויימנעו מטרדים לסביבה.

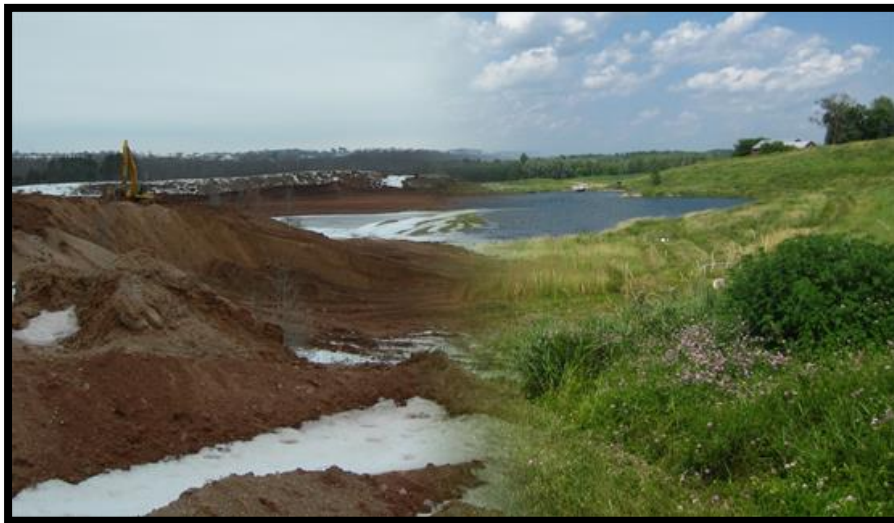
שימוש באדמת כיסוי

מעבר לעלויות החפירה והפינוי, עלות מילוי בורות או שימוש בקרקע לכיסוי הינה כ [ ] ש"ח לטון.

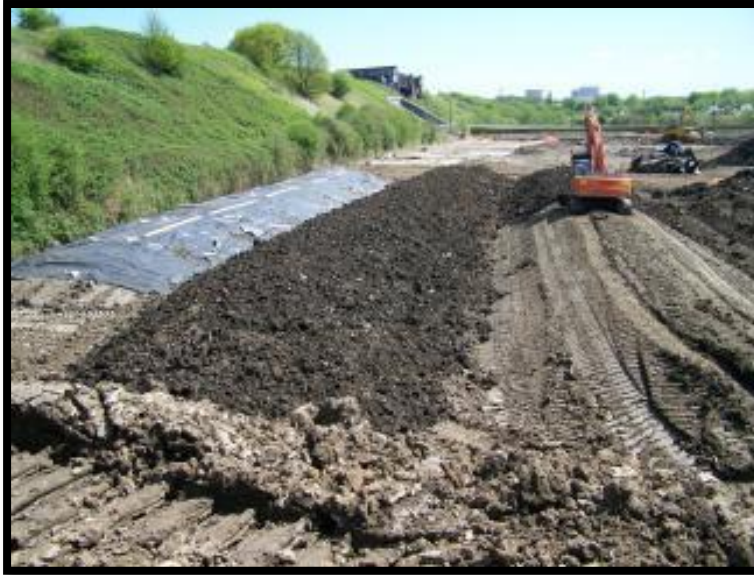
Composting: תהליך ביולוגי מבוקר שיכול להיות ארוכי או אנארובי. חובה לשמר את החום המיוצר על ידי המיקרואורגניזמים במהלך הפירוק על מנת לבצע קומפוסטציה תקינה של הקרקע המזוהמת (54-65°C). הקרקעות מעורבבות עם bulking agent ותוספים אורגניים כגון שבבי עץ, פסולות ממקור החי והצומח לשיפור הנקבוביות ותכולת הנוטריינטים של התערובת לפירוק.

Slurry-phase Bio-reactor: מערכת מהונדסת שמתוכננת ליעול התנאים הנדרשים לפירוק ביולוגי. קרקעות מעורבבות עם מים ליצירת תערובת דלילה (slurry), אשר מועברות למיכל תגובה סגור שמאפשר שליטה בתהליך.

**טיפול ביולוגי****7.2.2. יעילות הטיפול הביולוגי**

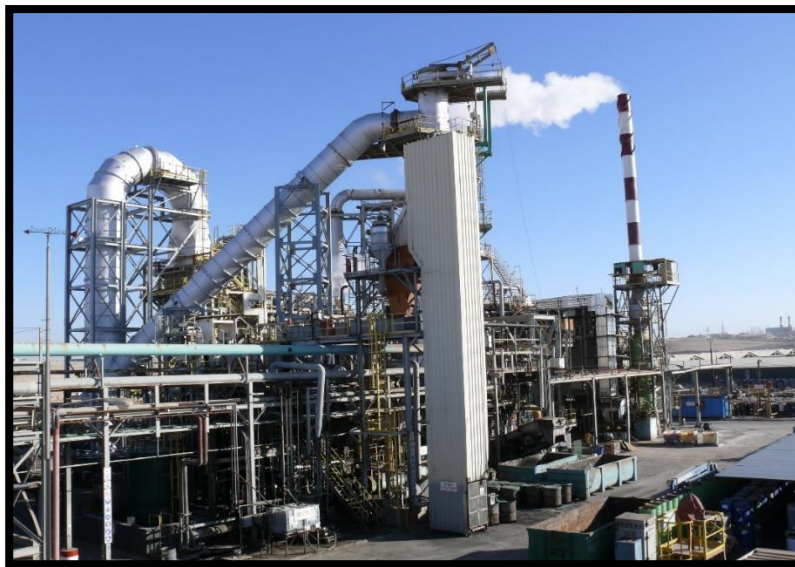
מפעל שריפה אקוסול- נאות חובב

במידה ומשתמשים במשרפה מחוץ לאתר, יש להתחשב בסיכון הפוטנציאלי של הובלת קרקעות מזוהמות, לעיתים בחומרי נפץ ופסולת מסוכנת, דרך אזורי מגורים.

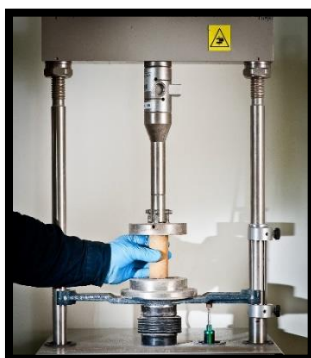
**ייצוב מיצוק- החברה לשירותי איכות הסביבה**

תהליך ייצוב-מיצוק ניתן ליישום באופן מיידי, אודות לניסיון מעשי ומוכח בהפעלת מתקן הייצוב מיצוק בנאות חובב, פיתוח פורמולציות המותאמות לפסולת מסוגים שונים ובמגוון מצבי צבירה כגון: מוצקים, בוצות ותרופים.

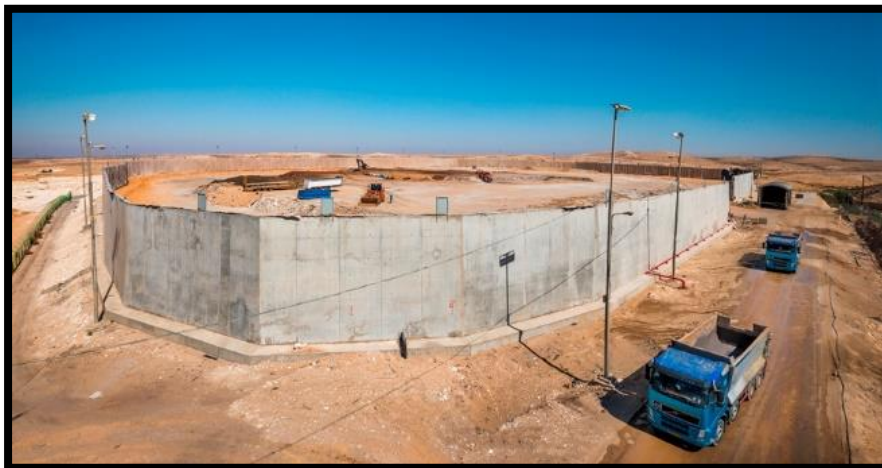
מטמנה מערבית בנאות חובב - החברה לשירותי איכות הסביבה

מעבר לעלויות החפירה והפינוי, עלות הפינוי כאדמת כיסוי במטמנה לפסולת בניין ובמטמנה לפסולת מוניציפאלית עומד על כ- 100 ₪. עלות ההטמנה במטמנה לחומרים מסוכנים הינה 100 ₪ לטון (מחיר ממוקח).
