## סיכום עונת מסיק הזיתים 2017

מגיש : אגף סביבה חקלאית. המשרד להגנת הסביבה

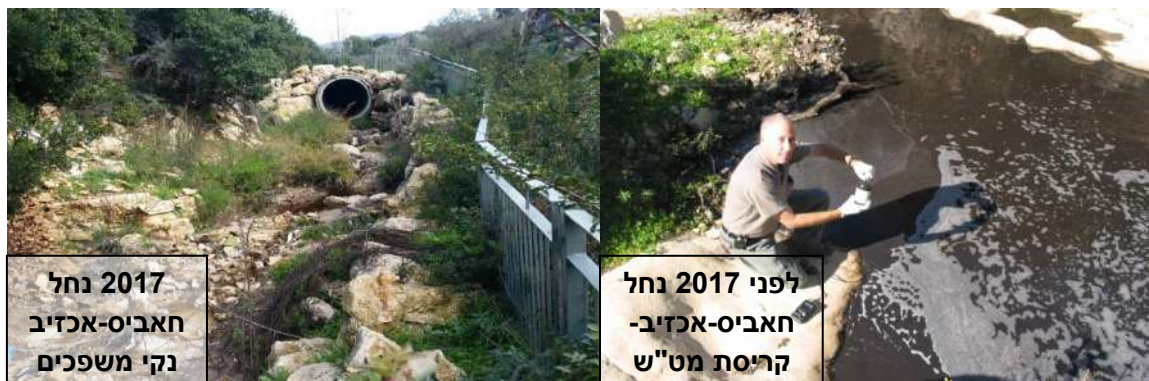
2017 נחל  
חאביס-אכזיב  
נקי משפכים

לפני 2017 נחל  
חאביס-אכזיב-  
קריסת מט"ש

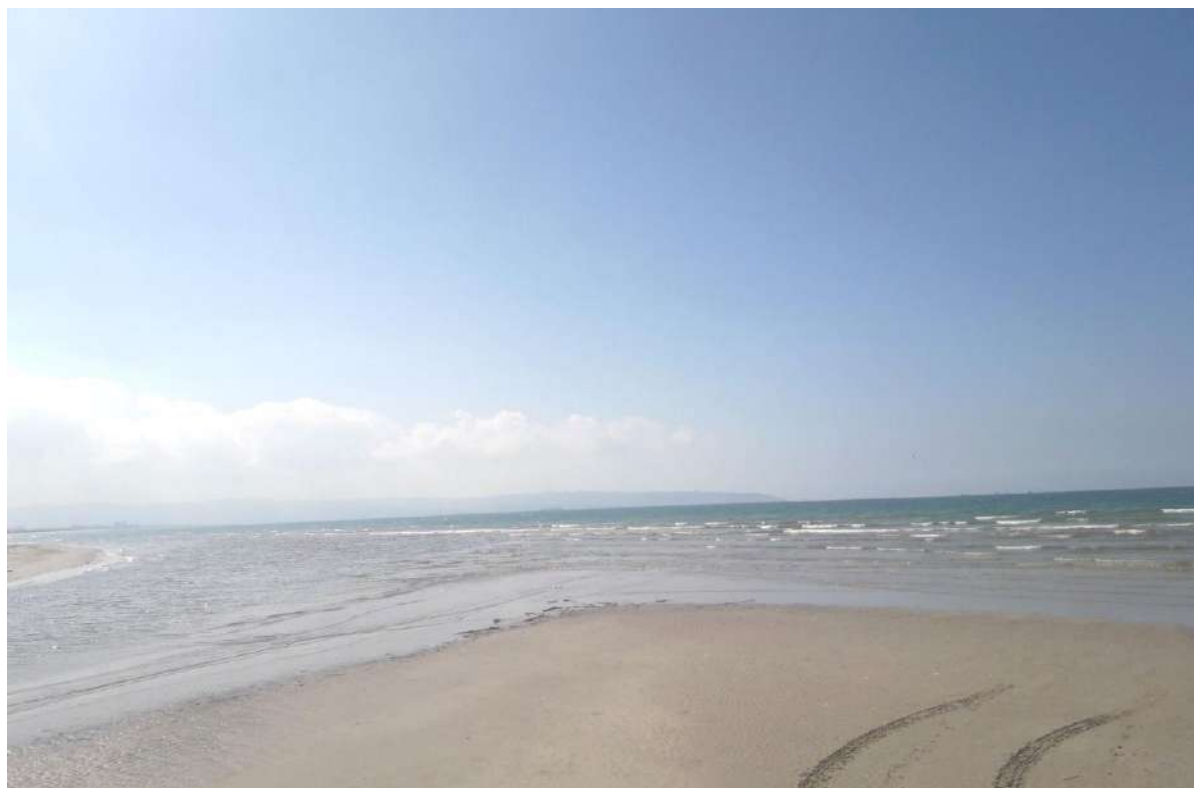
תמונה 1. חוף הים סמוך לעכו נקי משפכים 2017 (תמונה: יעל שי).

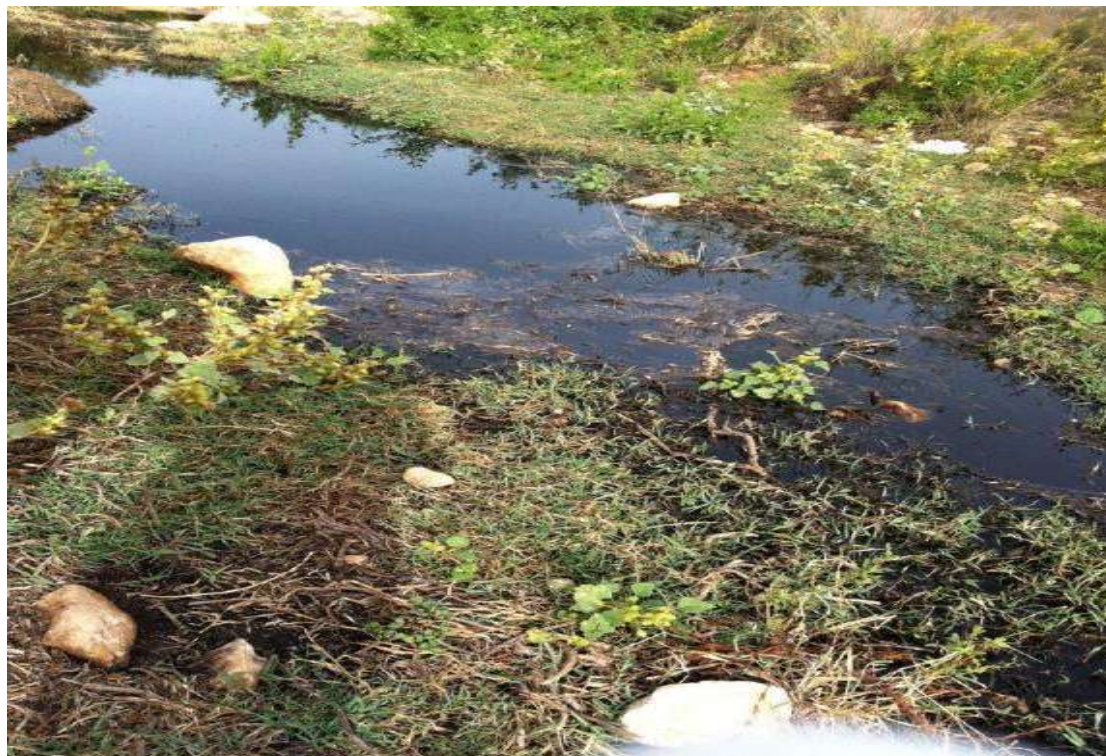
תמונה 3. נחל ינוח צבוע בשחור משפכי מט"ש 2016 (תמונה: תומא עבוד)

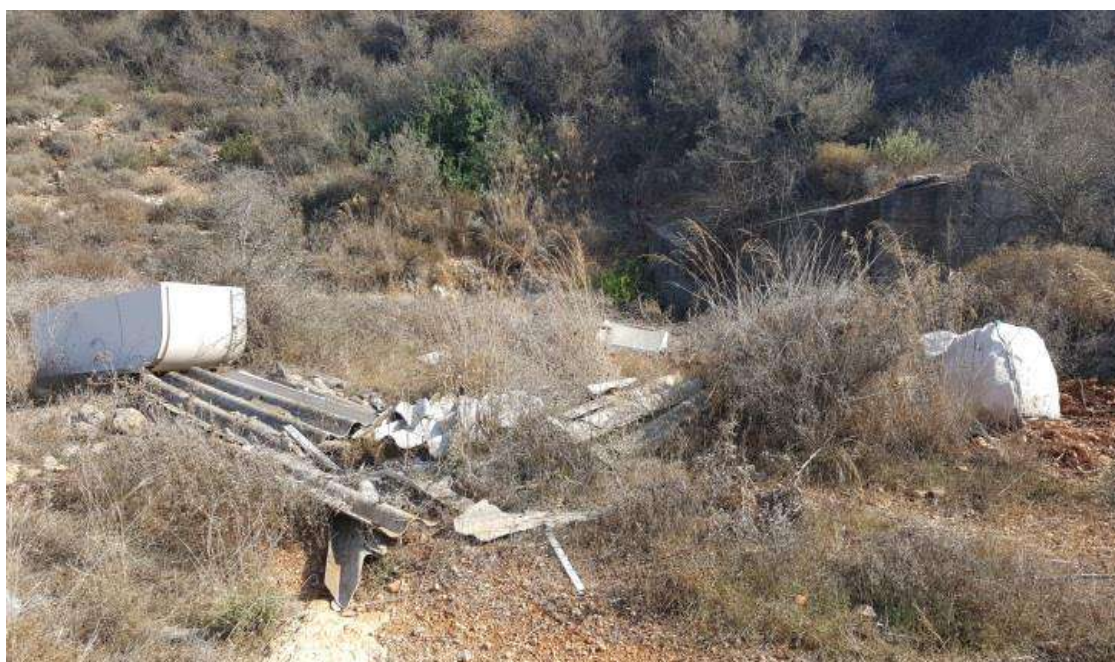
תמונה 4. נחל ינוח נקי משפכים (תמונה: תומא עבוד)

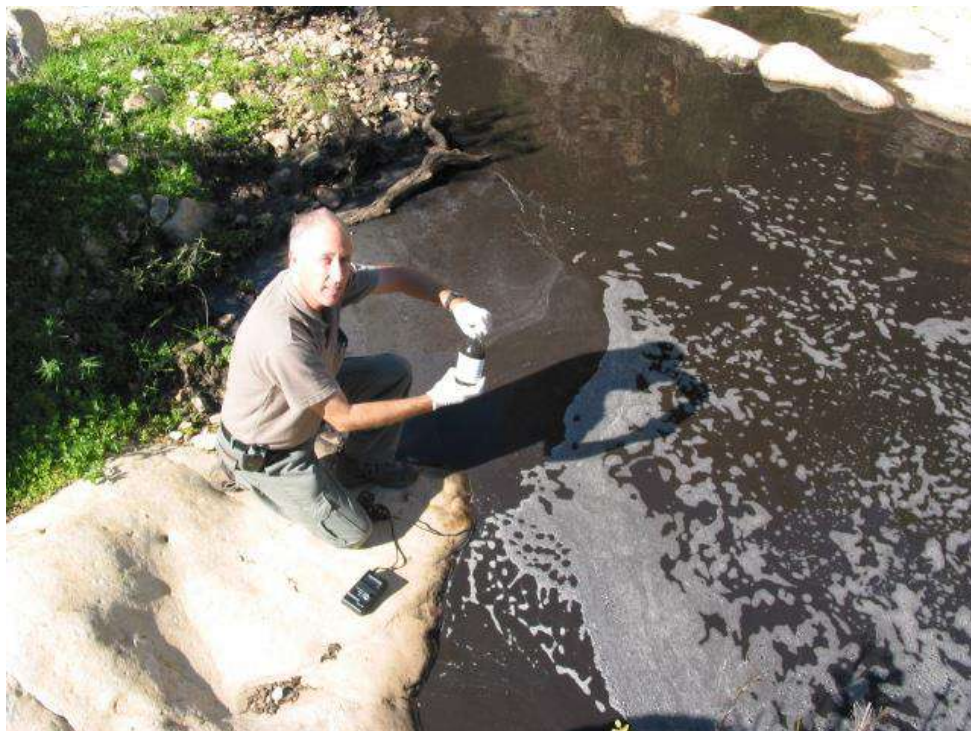
תמונה 5. נחל חאביס- אכזיב בקריסת מט"ש חורפיש (תמונה: תומא עבוד והילל גלזמן)

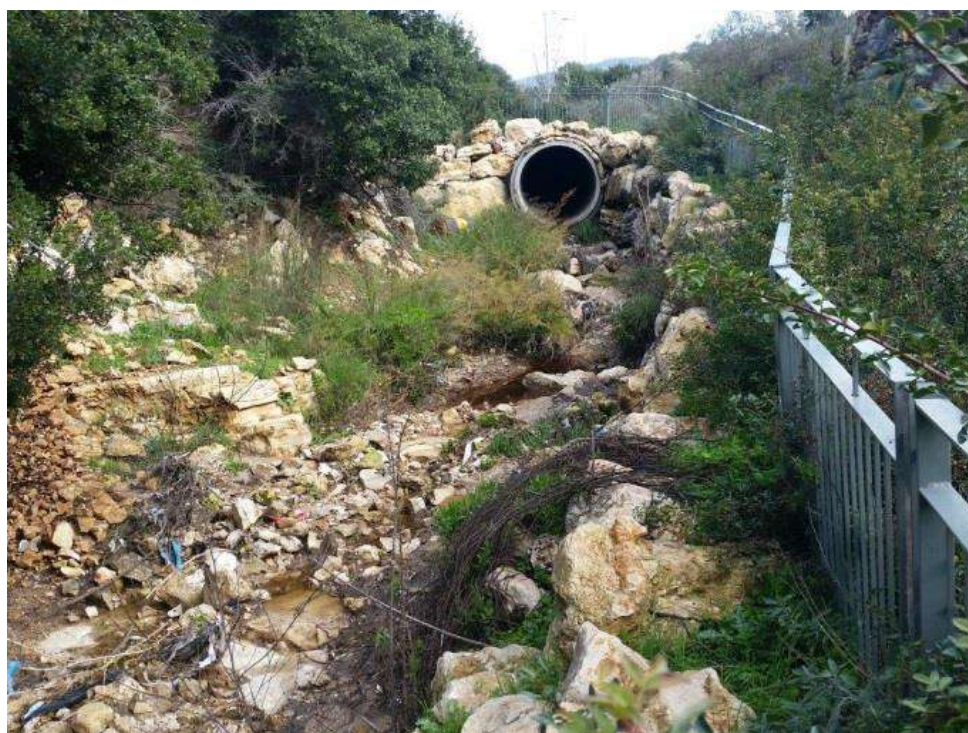
תמונה 6. נחל חאביס- אכזיב נקי משפכים 2017 (תמונה: תומא עבוד והילל גלזמן)
